COMPTE RENDU MISSION TRAVAUX

Juin 2024

2/Projet Lueur d'Espoir (centrale)

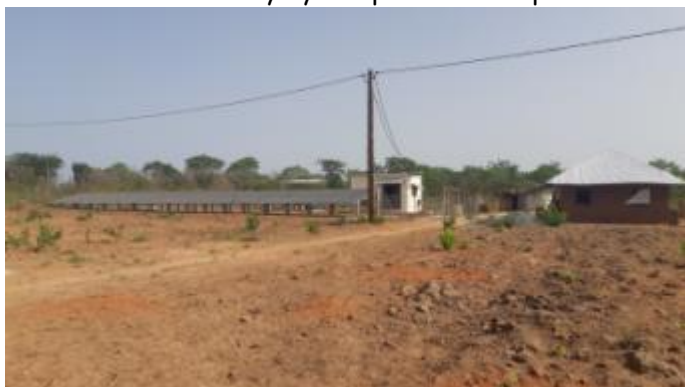
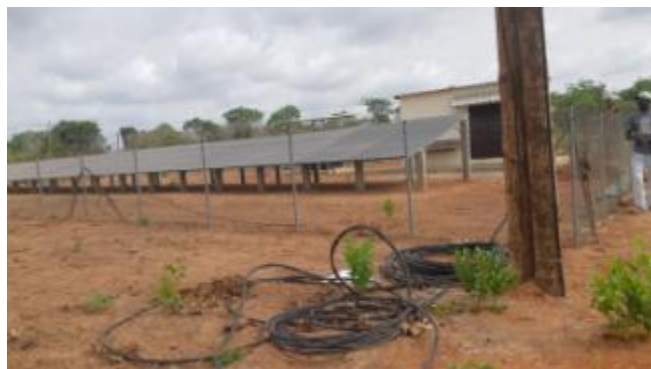
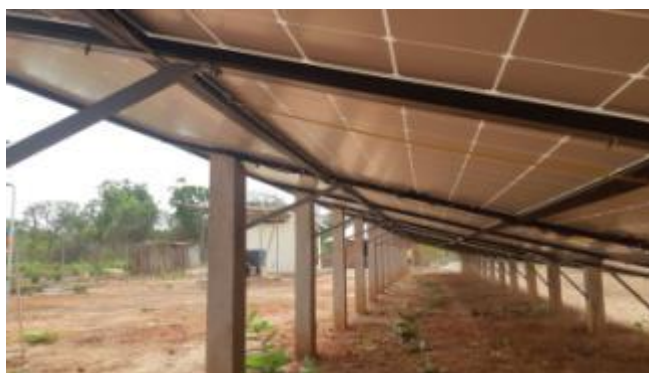
Le site est bien nettoyé y compris sous les panneaux

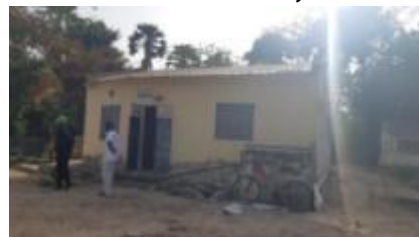
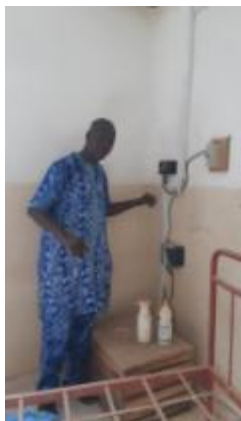
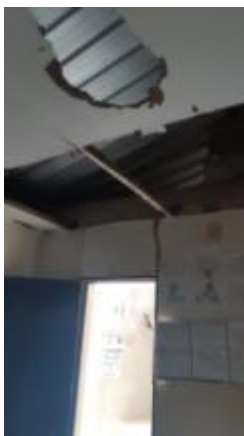
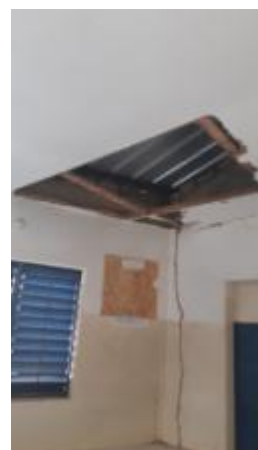
Lors de notre visite en juin 2024, nous avons constaté qu'il n'y avait toujours pas d'ASC. La maintenance solaire a été effectuée par Moussa Gassama (voir annexe 3). De plus certains faux plafonds sont tombés à cause des termites et de petites réparations n'ont pas été effectuées (à la charge du village). Nous avons précisé que nous envisagions de déplacer le système solaire si les problèmes précédents n'étaient pas résolus.

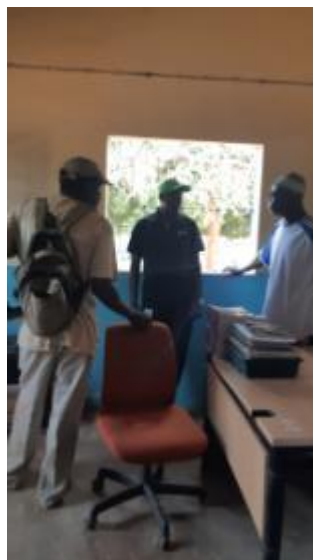
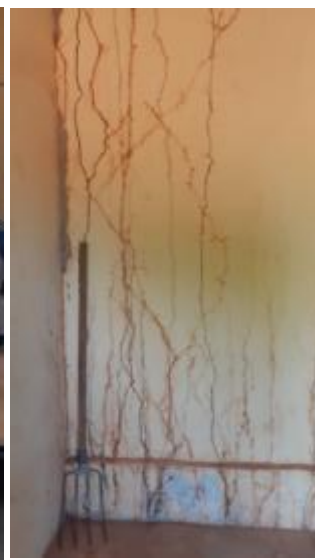
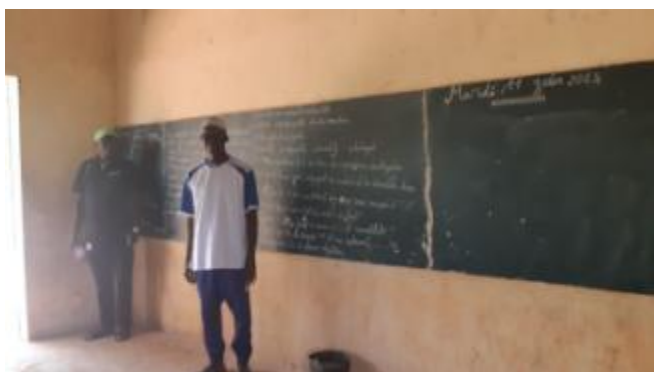
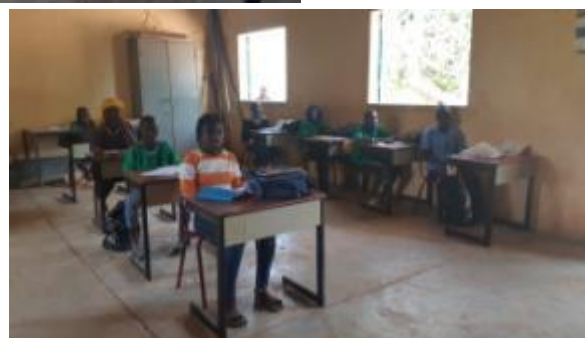
La maintenance solaire a été effectuée sur le système solaire (voir Annexe 3). Moussa Gassama a réparé les fils dénudés sur les panneaux solaires puis les a nettoyés. Pour remarque, les panneaux n'ont été nettoyés qu'une fois depuis le début de l'année. Les petites réparations (changement des lampes ...) n'a pas été effectué. Moussa Gassama a fourni un petit devis de 37000Fcfa soit 56€.

De plus les termites ravagent les installations.
Nous avons discuté avec le chef du village qui s'est engagé à récupérer de l'argent pour financer les petites réparations.

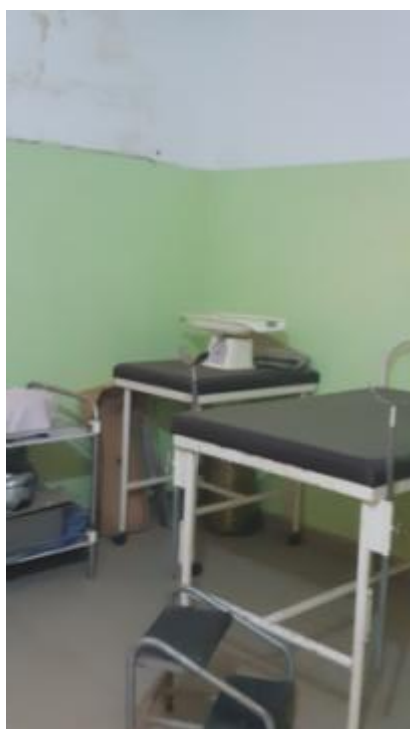
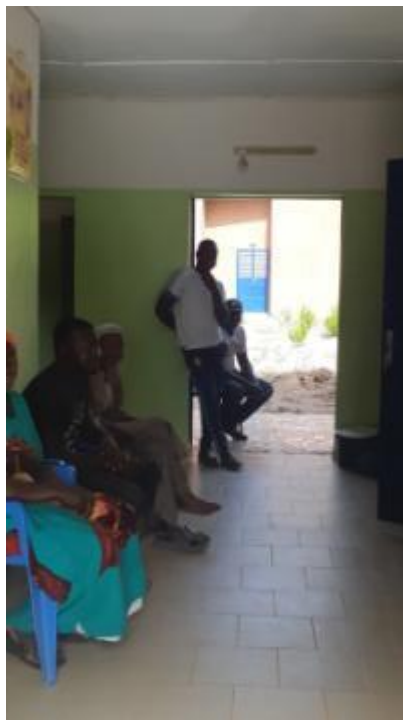
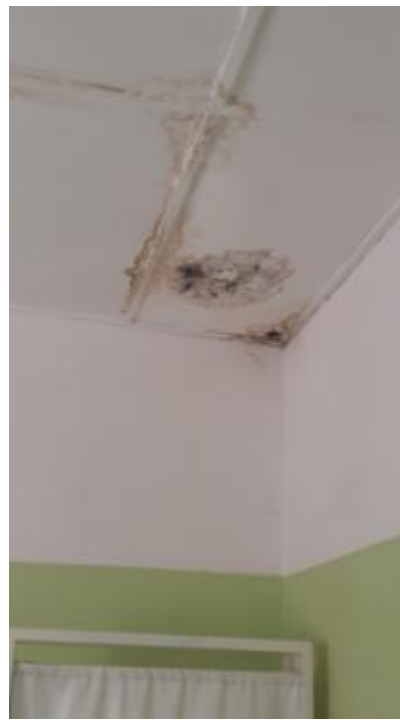
En ce qui concerne les bâtiments, ils sont très bien entretenus. Par contre il y a des infiltrations à quelques endroits. Le village a pris en charge le raccordement au réseau SENELEC ce qui fait qu'il y a de l'électricité partout. Par contre la maternité et le logement de M. Sagna ne sont pas raccordés à l'eau.

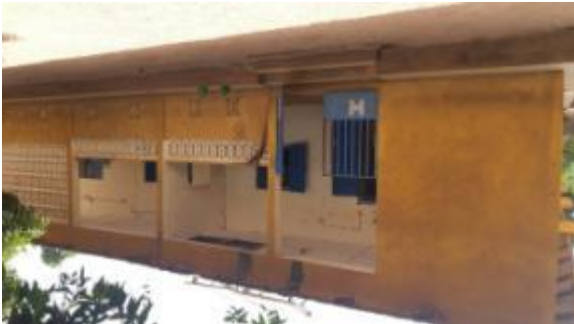
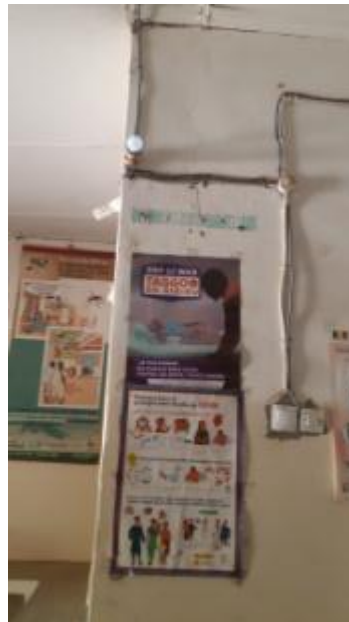
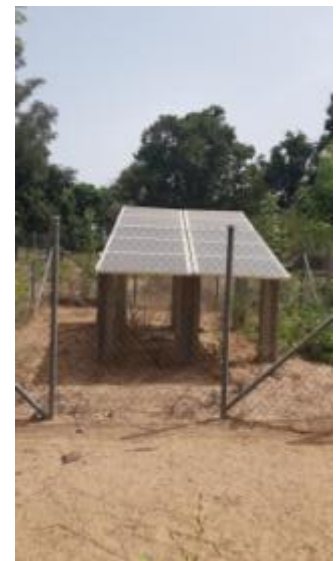
Poste de santé

Avant de partir nous avons rencontré le directeur de l'école qui nous a appris que le complexe santé/école était déjà raccordé partiellement au réseau SENELEC. Des câbles ont été repassés.

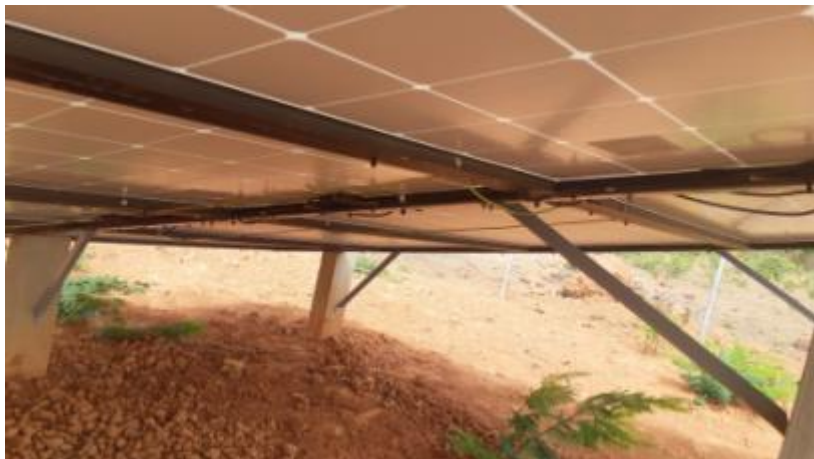
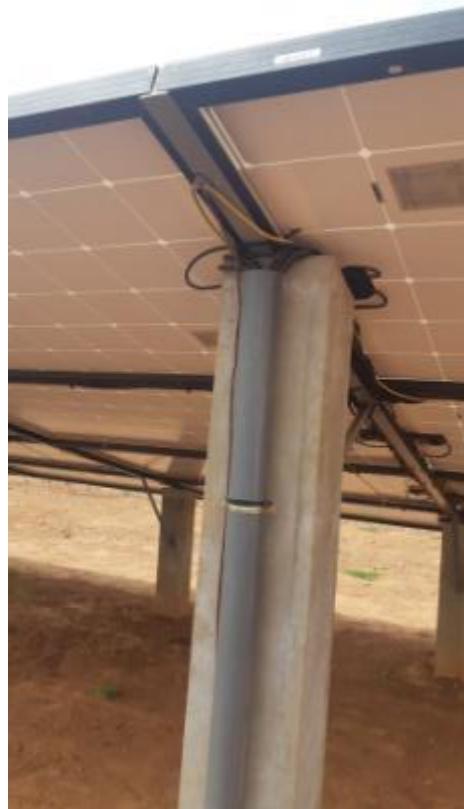
- Le disjoncteur différentiel groupe électrogène ne fonctionne pas lorsque l'on appuie sur le bouton test (page 5 du PV). **Après rectification et en coordination avec Mme Sylla, le test de la terre a été concluant, la sortie électrique du GE vers le réseau a été coupée.**
- Ajouter un câble VE CAN pour rendre visible sur VRM portal le régulateur MPPT (page 6 du PV) **Effectué.**
- Ajouter une ligne de terre entre les panneaux pour améliorer la mise à la terre de la structure (page 6 et 9 du PV) **Effectué**

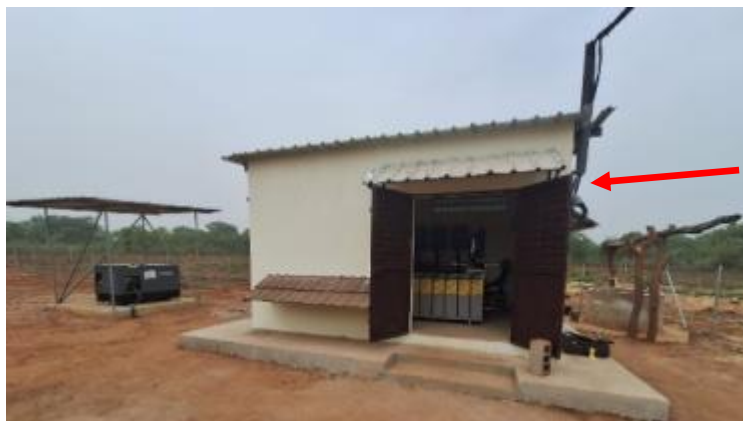
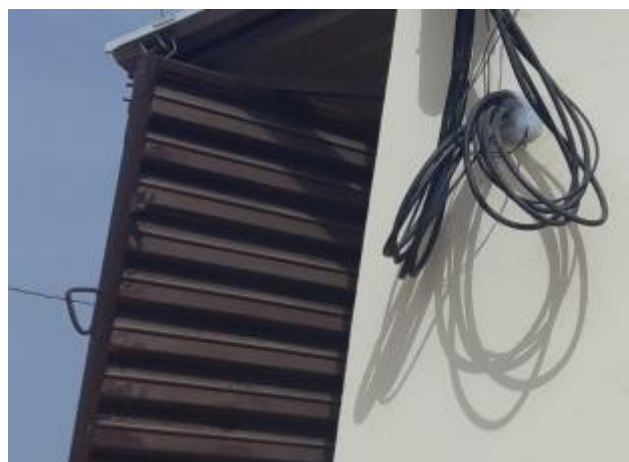
- Enterrer le bas du grillage ou mettre des fils barbelés En bas du grillage (page 6 du PV) **Pas fait. Mme sylla va voir avec la population**
- Toiture façade est : mise en place de protections sur le tuyau d'entrée des câbles dans le bâtiment pour limiter l'intrusion d'animaux divers (page 6 du PV) **Fait**

- Toiture façade Nord : mise en place d'une étanchéité sur l'auvent des fenêtres pour éviter que l'eau ne rentre entre la toiture et les fenêtres (page 6 du PV) **Fait**

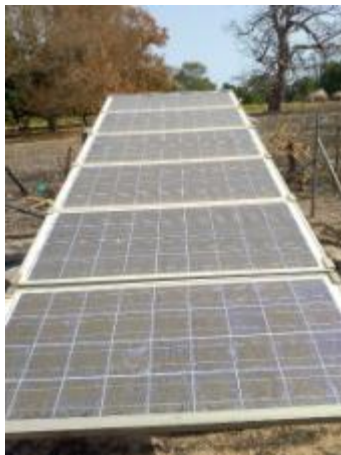
Le système était à l'arrêt et les panneaux sont couverts de poussier (voir photo). D'après la sage femme, depuis le passage du feu, ils ont mis le système à l'arrêt et il s'n'ont pas aussi fait de nettoyage.

- 1) Dans l'immédiat il faut remplacer le modulaire sur l'onduleur.
- 2) Il faut remplacer le conduit et les colier colson détruit par le feu
- 3) À mon avis il faut aussi penser à changer les batteries

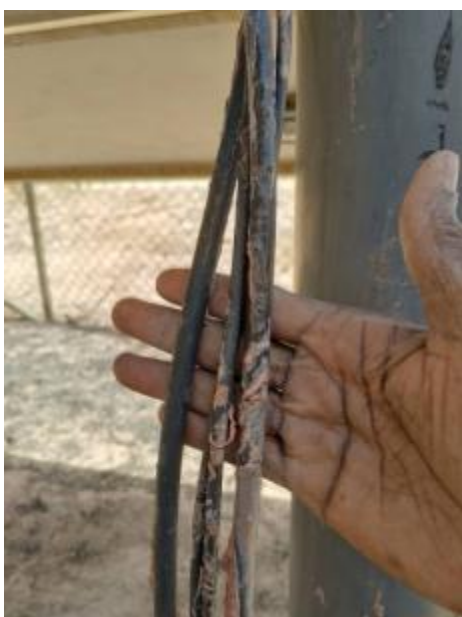
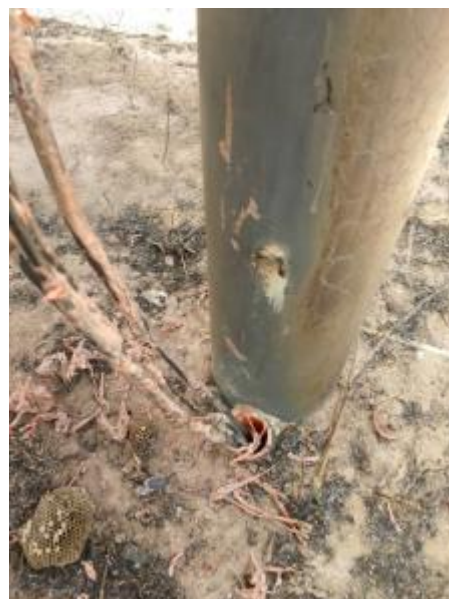
Le champ PV est toujours opérationnel, le feu a juste détruit le tube annelé qui protège les câbles et les colliers colsons utilisés pour attacher les câbles en suspension.

L'isolant des câbles a pu supporter la chaleur et ils sont toujours en bonne état. Sous l'effet de la chaleur, la boîte dérivation des string et de jonction panneaux ont subi des déformations mais ça n'a pas affecté leurs fonctionnement.

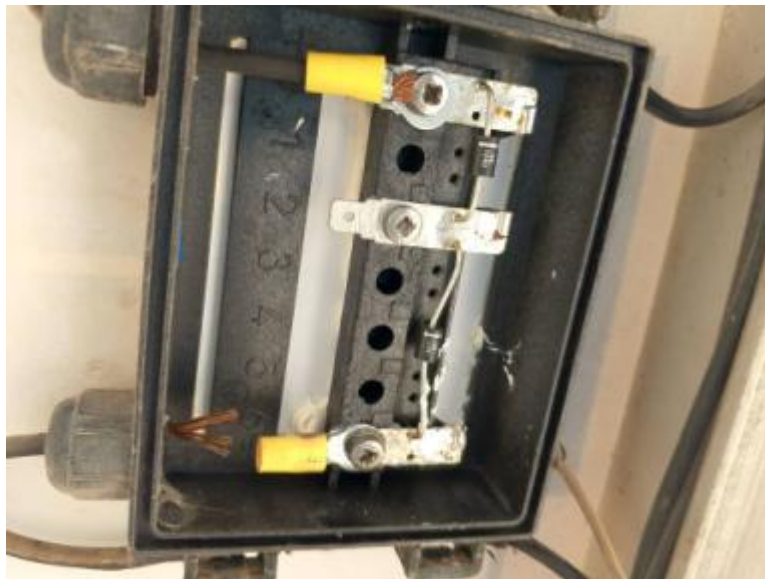
Nous avons relevé un défaut de sertissage dans la boîte de jonction d'un panneau mais nous avons réglé ce problème.

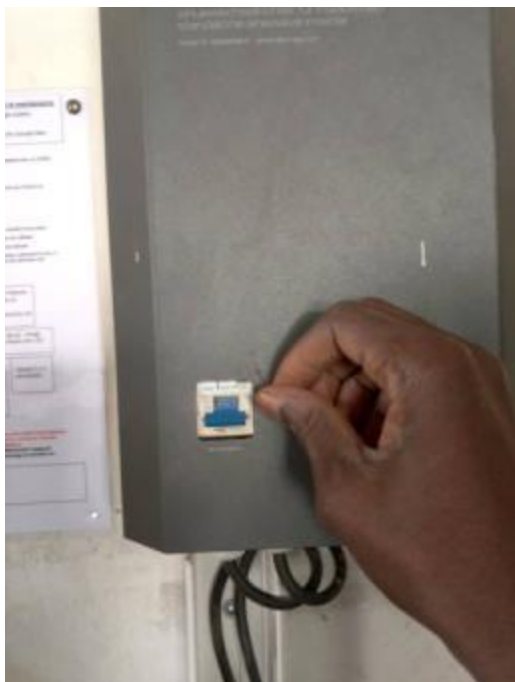
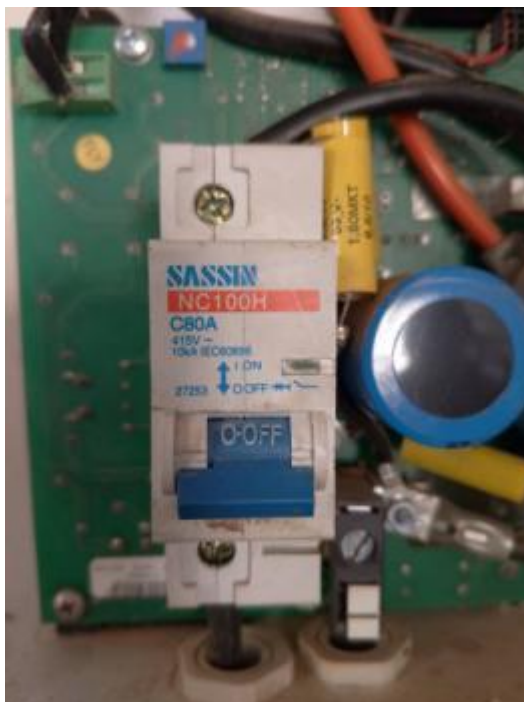
Le module d'allumage de l'onduleur ne fonctionne plus d'où l'objectif de l'arrêt du système actuellement.

Les tension des atteries sont équilibrées nous avons trouvés la tension à 29 V. ils ont le même problème que les autres installation au-delà de 21h, ils n'ont plus de lumière.

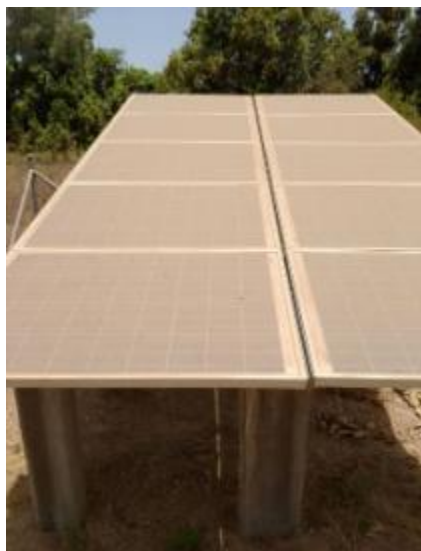
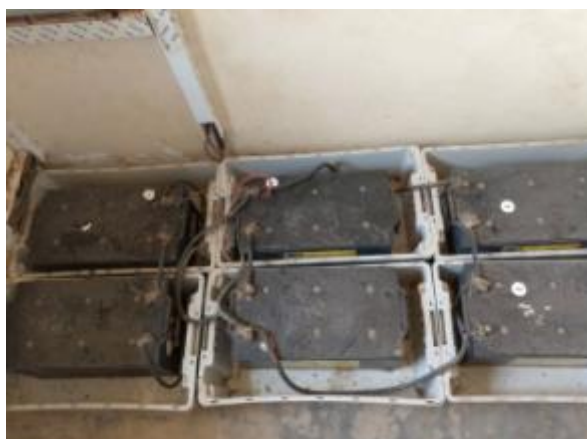
- Les panneaux ne sont pas entretenus, il y'a beaucoup de dépôt de poussier sur les panneaux (voir photo ci-jointe)
- Pas de dispositif de protection côté DC (panneaux – régulateur, batteries – régulateur et onduleur – batteries)
- Dégagement d'une forte chaleur de 3 batteries sur les 6 batteries.
- Présence de souris dans les boîtes abritant les batteries mais

Ici on peut noter une chute de tension presque 1 V aux bornes des batteries pour chaque 5mn. Ce qui justifie clairement que les batteries ne tiennent plus la charge.

- 4) Basculer la maternité sur le réseau de la SENELEC vu le coût élevé des batteries
- 5) Ou bien remplacer les batteries en redimensionnant le système de stockage et y installer un onduleur MPPT
- 6) Installer des dispositifs de protection côté DC
