COMPTE RENDU MISSION TRAVAUX

Juin 2024

2/Projet Lueur d'Espoir (centrale)

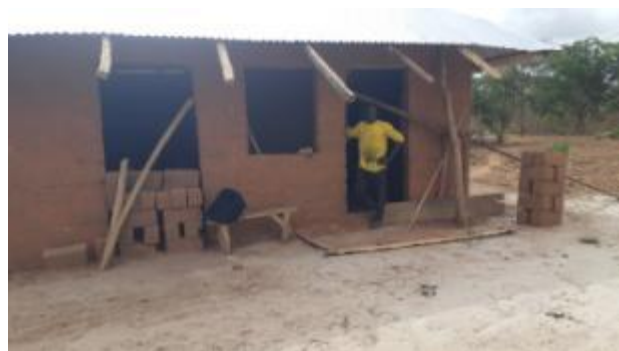
➤ Maison du gardien

Comme stipulé dans le TDR élaboré par Joseph Diatta, deux gardiens permanents devront assurer la sécurité du site. La population a pris en charge la construction d'une maison située à proximité de la centrale (voir photo ci-dessus). Le gardien sur place Sana Goudiaby nous a fait visiter la maison constituée de 3 pièces, une petite pièce pour éventuellement installer une télévision, une chambre et une pièce pour stocker le matériel.

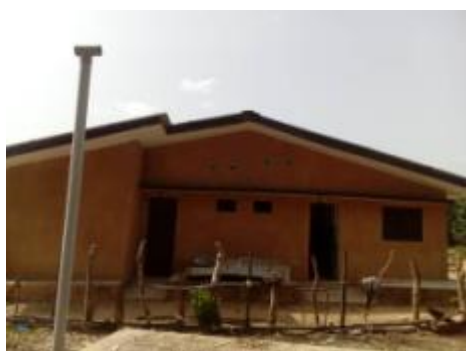
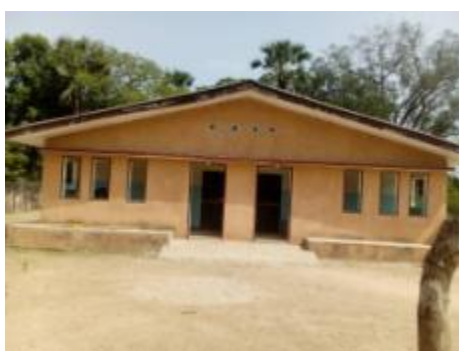
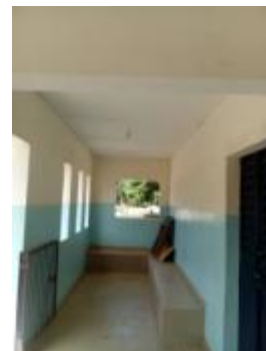
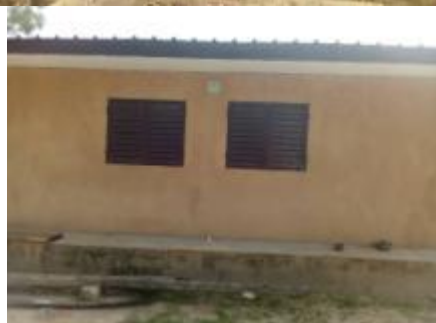
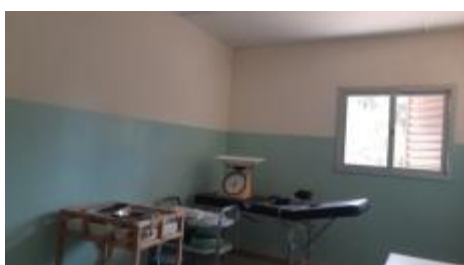
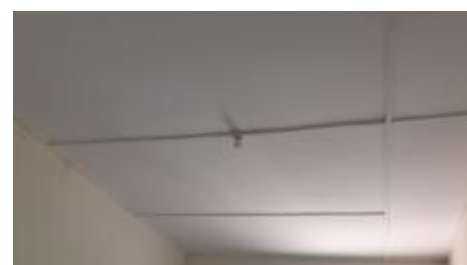
Lors de notre visite en avril 2023, nous avons constaté les dégâts occasionnés sur la case de santé. Suite à une invasion de chauve souris, tous les plafonds avaient été retirés (voir photos compte rendu mission avril 2023). Suite à la demande de Mme Bernadette Courty, nous avons demandé un devis à Baboucar Coly qui a été accepté. Les travaux ont été réalisés. Voir quelques photos ci-dessous et la facture en annexe 4. Nous leur avons demandé de noter les entrées dans un registre. La maintenance solaire a été faite (voir Annexe3).

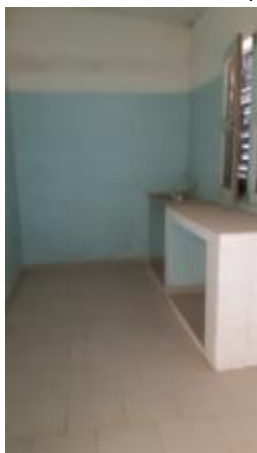
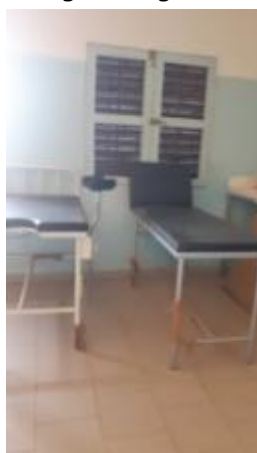
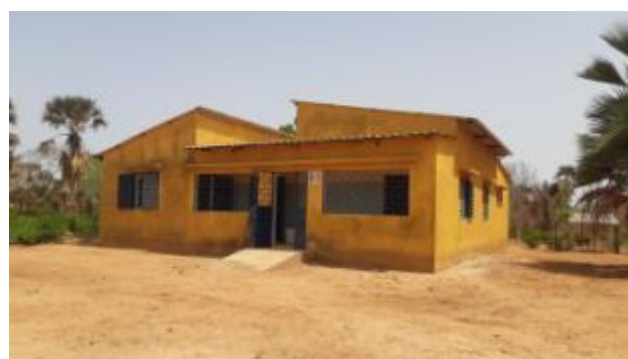
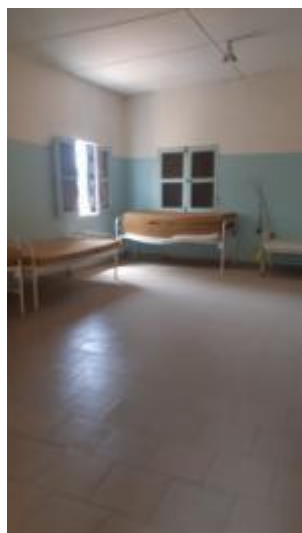
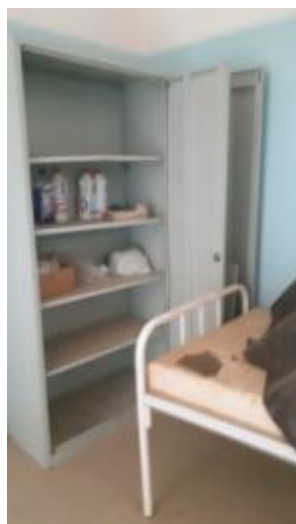
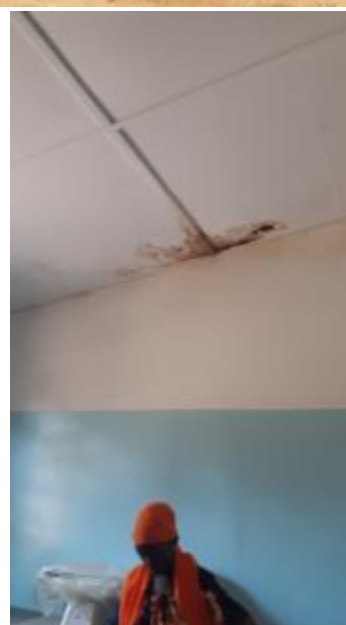
Nous avons visité la maternité et avons remarqué que les meubles du bureau n'étaient plus là sans que nous en ayons été avertis. Ils avaient été déplacés dans la case de santé adjacente. Nous avons demandé qu'ils réintègrent la maternité. Dans la salle d'accouchement il y a de nouveau des infiltrations et à certains endroits les termites ont fait leur apparition. En ce qui concerne le raccordement de la maternité au réseau SENELEC, nous avons un devis qui demandera à être confirmé par l'artisan et attendons la réponse du maire d'ORGERUS pour utiliser la somme qui reste sur la ligne budgétaire du partenariat.

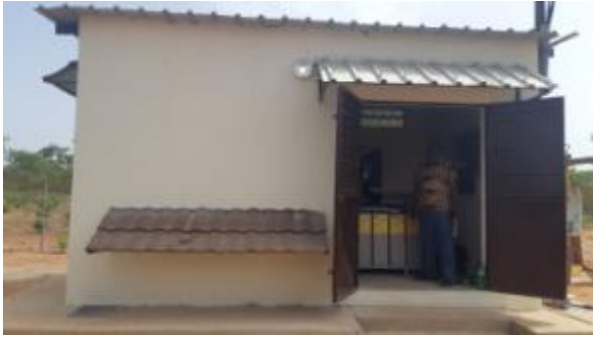
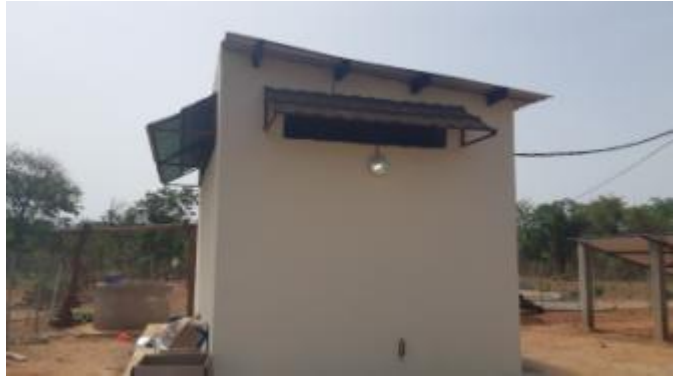
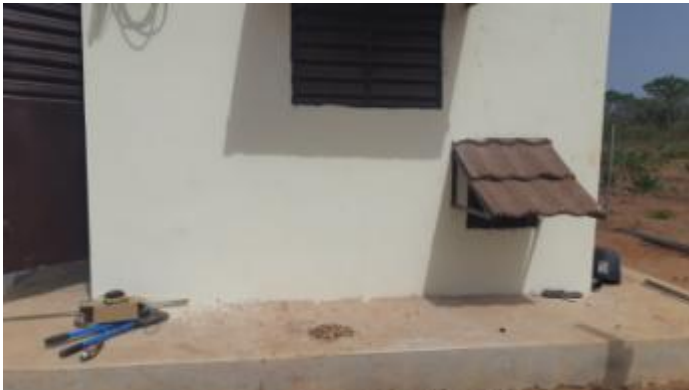
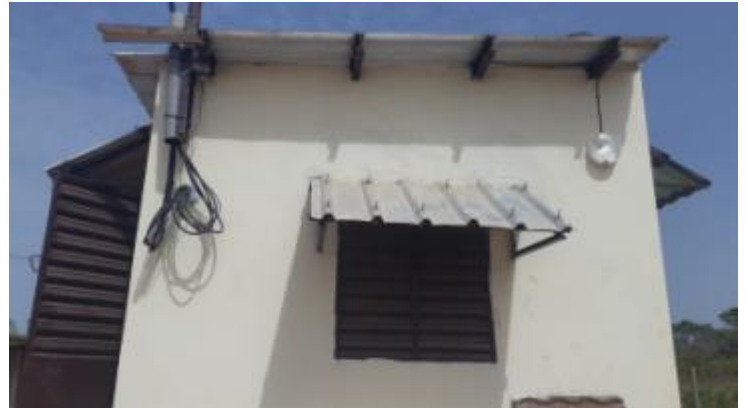
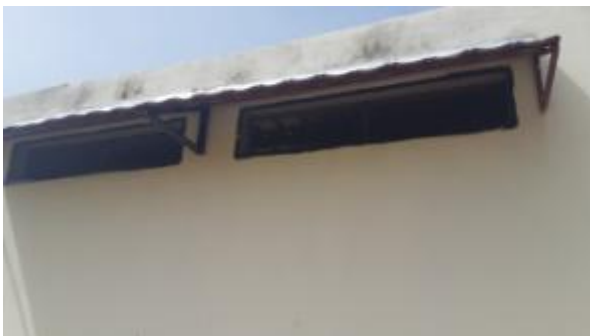
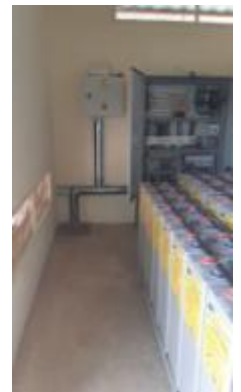
Quelques photos des murs externes et de l'intérieur du local technique demandées par Loic Maillier

- Toiture façade Nord : mise en place d'une étanchéité sur l'auvent des fenêtres pour éviter que l'eau ne rentre entre la toiture et les fenêtres (page 6 du PV) **Fait**

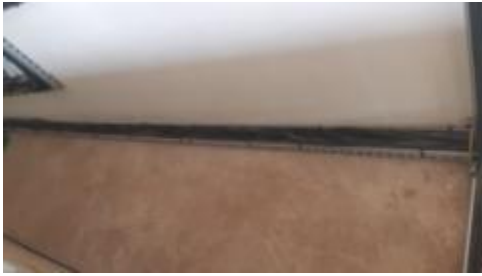
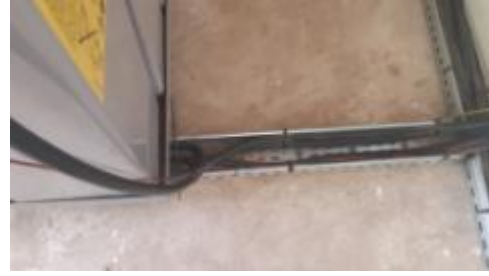
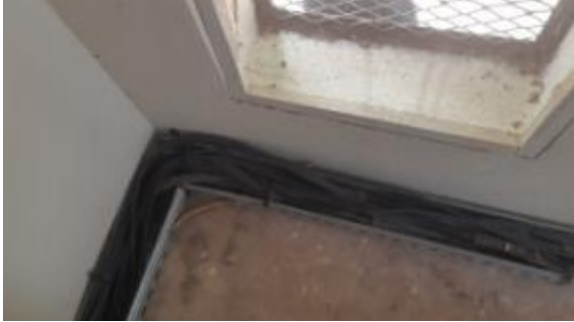
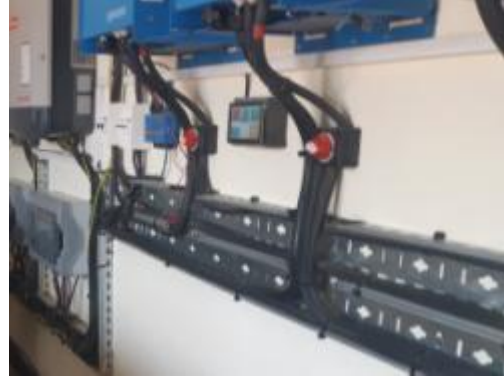
- Préciser seulement la référence des câbles parc batterie, onduleurs (page 11 du PV) [Fait](#)
 - PV H07 RNF 1x6 mm²
 - TGBT-ONDULEURS H05 VV-F SG 16mm² 300/500V
 - ONDULEURS (REGULATEUR) -LYNX H07 RN-F 1x50mm²
 - LYNX-BATTERIES H07 RN-F 1x70 mm²
- Test de liaison à la terre des goulottes perforées : défaut de continuité sur certaines parties de goulottes (page 13 du PV) [Fait](#)
Quelques photos ci après :

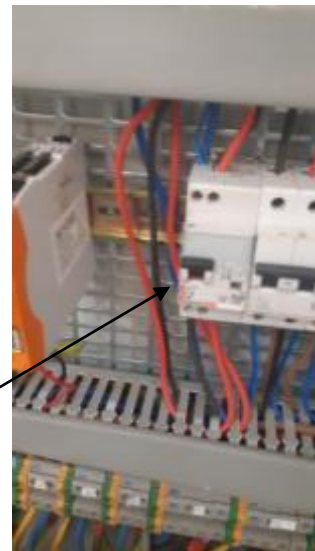
- Vérification des disjoncteurs différentiels installés (ce n'est pas une réserve) avec test de la terre (page 33 du PV) :Fait

Les prises à l'intérieur du local technique ont été testées par rapport à la terre.
