## DIATTANG

### Case de santé :

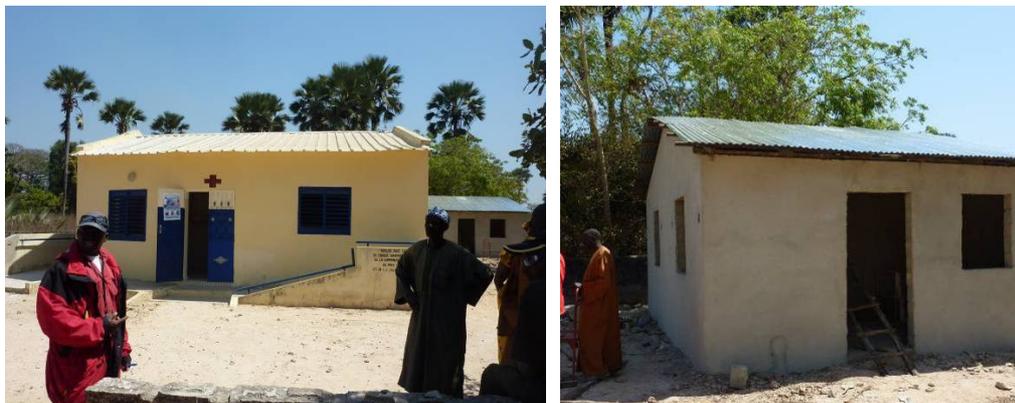
La case de santé un an après sa construction est restée dans un bon état global. Le village construit derrière cette case de santé une petite maternité.

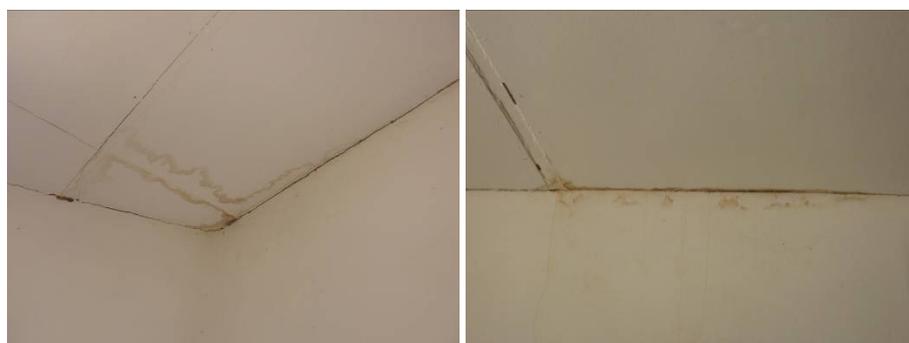
Nous notons toutefois quelques problèmes à régler au plus vite.

- Deux infiltrations d'eau dans le faux plafond lié à une déformation des plaques alu zinc du à un déplacement sur le toit sans précaution du charpentier métallique. Il est demandé à l'entrepreneur de procéder à un resserrage et une étanchéité des boulons de fixation des tôles.

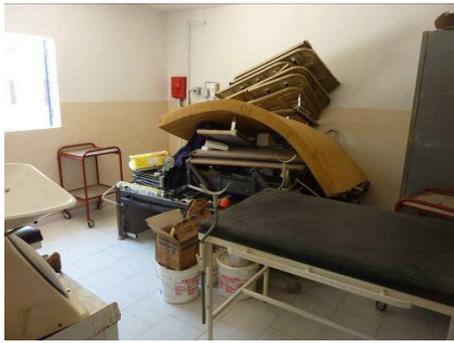
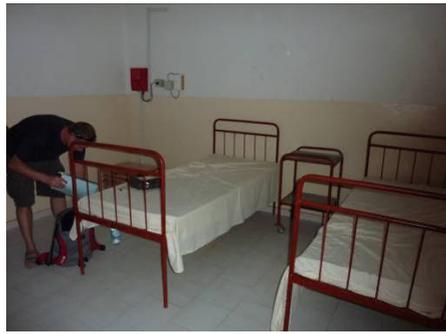
- Lors de notre visite on s'est aperçu que la salle d'observation n'était pas utilisable, deux lits à vérin étaient stockés en vrac dans la pièce alors que les deux lits neufs achetés par l'association étaient restés dehors. Il a été demandé à l'infirmier Famara Bodian d'aménager cette pièce avec les deux lits neufs. Ce qui a été fait quelques jours après. Nous avons aussi vérifié l'aménagement de la case de santé en conformité avec le devis de matériel de bureau et le matériel hospitalier donné en annexe : 3 armoires métalliques à étagères, 2 bureaux pied avec en fer, 2 armoires basses métalliques, 1 fauteuil à roulettes, 3 chaises, 1 glacière, 2 chariots en fer à roulettes, 2 tabourets réglables en hauteur et 2 lits.

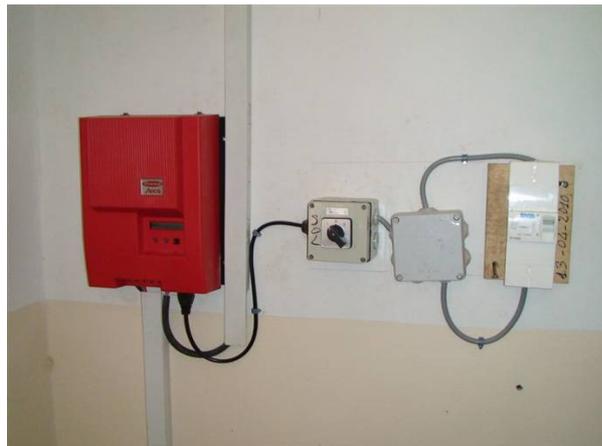
• L'infirmier nous parle d'un problème d'autonomie du système solaire. La nuit après une heure de fonctionnement les lampes s'éteignent. Ne pouvant pas aller sur place la nuit, nous décidons de débrancher le panneau solaire pour simuler un fonctionnement de nuit et ainsi vérifier le bon fonctionnement des batteries. Après avoir allumé toutes les lampes pendant plus d'une heure le problème n'est pas apparu.

- de nous établir un devis pour un contrat de maintenance
- de venir vérifier la bonne autonomie du système et
- de modifier le câblage du commutateur permettant de basculer du mode solaire au mode réseau SENELEC (pas encore effectif). Il ne fonctionne pas correctement : quelque soit la position les lampes restent alimentés par le système solaire.

Il est demandé à la société qui a installé ce système solaire (Fayesolaire, Ziguinchor) :

Il est aussi demandé à la société qui a réalisé la case de santé de faire un devis pour ajouter un tableau électrique (porte-fusibles) après le disjoncteur.
